FROM İSKİLİP HOME TO ART GALLERY: TRANSFORMATION OF A RESIDENCE

Emel ALTUNAN ÖZKURT*

İSKİLİP EVİNDEN SANAT GALERİSİNE: BİR KONAĞIN DÖNÜŞÜMÜ (ERTÜZÜN EVİ)

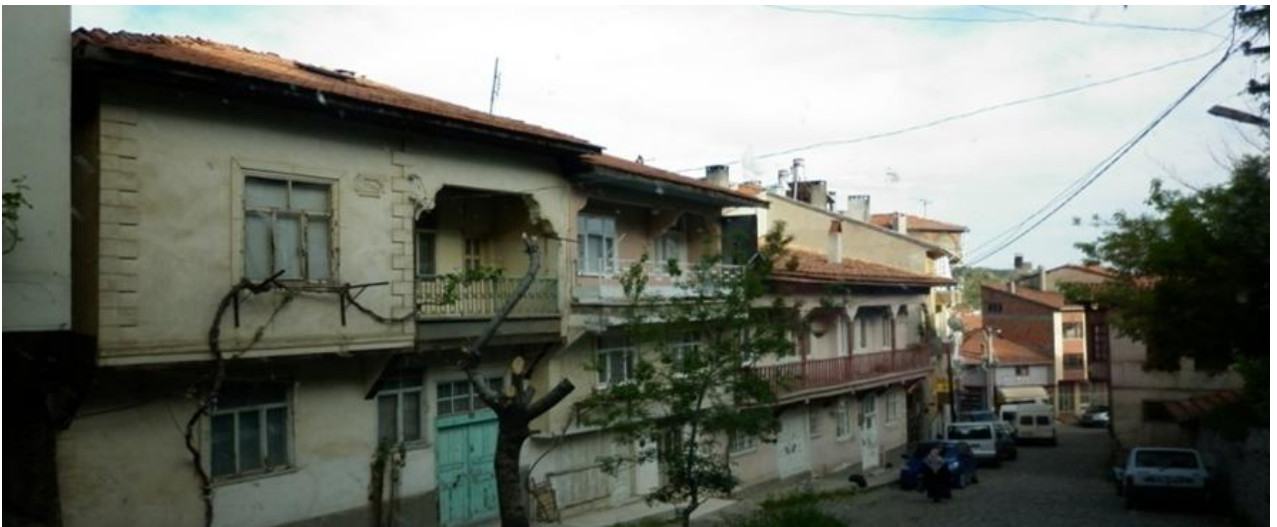
Resim 2. Temenna Mahallesi (Altunan Özkurt, 2011)

Ertüzün Evi, dokusu bozulmayan ender bölgelerden Temenna Mahallesi’nde bulunmaktadır (Resim 2). Arastaların arasından ilerleyerek, İskilip Kalesine çıkan yol ile eve ulaşılmaktadır. Kale Boğazı Sokağı ve Tepe Sokağı ile çevrilidir. Karşısında, 1971 tarihinde ibadete açılan, taş duvarlı, kırma çatılı, minaresi mevcut Temenna Cami yer alır (Gürsel, 1997: 413-415) (Resim 3). Kuzeybatısında, İskilipli Atıf Hoca’nın kabristanının da içinde bulunduğu Gülbaba Mezarlığı bulunur. (http://tr.wikipedia.org/wiki/%C4%B0skilipli_Mehmed_%C3%82t%C4%B1f_Hoca, 2011). Kuzeyinde; yeşil alan, boş bir Ermeni evi ve kaleye çıkan bir yol (Resim 4), Kuzeydoğusunda ise İskilip Kalesi manzarası bulunmaktadır. Doğusu tamamen sağır bir cephe olan yapı, Güneyinde ise Dibeklik Sokak’a bakmaktadır. Giriş kapıları da bu dar sokağa bakmaktadır. Önünden geçen Tepe Sokakla ciddi kot farklılığı vardır ve bu kot farklılığı evin manzarasını zenginleştirmiştir. Birçok kaynakta gördüğümüz Kopkop Mahallesi’ne ve genel olarak İskilip’e hâkim bir manzarası vardır (Şekil 1).

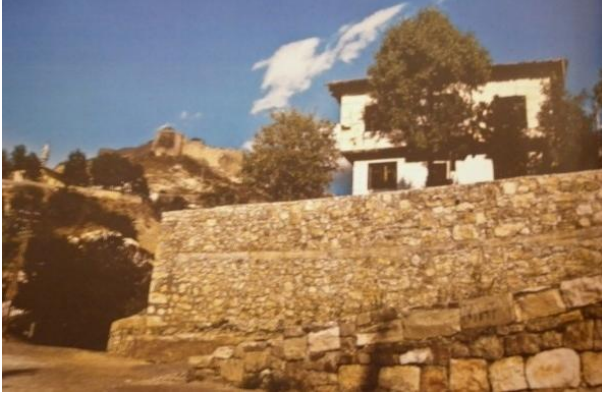
Resim 5. Evin genel görünüşü (Çiçekçi, 2011)

Yapı yaklaşık 420m²'lik bir alana sahiptir ve 100m²'ye oturmaktadır. Doğu cephesi hariç üç tarafı bahçedir, etrafı taş duvarla çevrilidir (Şekil 2). Bu taş duvarlar alanın kot farkını destekleyecek şekilde inşa edilmiş ve bahçe alanını oluşturmuştur (Resim 5). Girişler güneyde ki Dibeklik Sokaktadır. İki kanatlı, ahşap, yüksek bir cümle kapısı ve tek kanatlı mütevazı bir kapısı vardır (Resim 6). Bu iki kapı arasında araziden kaynaklı kot farkı bulunmaktadır. Diğer evlere yapmış olduğumuz ziyarette bu kapılar insanlar tarafından şöyle anlatılmaktadır; 'çift kanatlı geniş kapı tüm ailenin kullandığı, günlük giriş-çıkışın sağlandığı, atın, arabanın, yükün alındığı kapı iken küçük olan kapı özellikle erkek misafirler için kullanılan tamamen bağımsız bir giriş sağlar. Dışarıdan bakıldığında aynı duvar üzerinde yer alan kapılar bahçede 180 cm yükseklikte doğu tarafında ocak bulunduran taş duvarla ayrılmıştır. Cümle kapısından girdiğimizde solumuzda diğer kapıyla ve bahçeyle bizi ayıran bu duvar ve küçük bir avlu bizi karşılamaktadır. Avlu cümle kapısının bulunduğu duvara açılan nişler sayesinde aydınlatılmaktadır (Resim 7). Ev bu avluyla sokaktan ayrılmıştır. İskilip'in diğer evleri incelendiğinde bu kapılarla yapı arasında bir avlu olmadığı kapının doğrudan binaya giriş sağladığı, cumbaların sokağa çıkıntı sağladığı gözlemlenmiştir. Tanımlama, memur bir çiftin evi olan bu ev için geçerli değildir. Bahçede ya da evin içinde kazan kaynatılacak, ekmek yapılacak mekânlara, çamaşır teknelerine rastlanmamıştır, tek benzerlik bahçede bulunan ocaktır. Zemin kat, Sedat Hakkı Eldem'in Türk Evi Plan Tipleri kitabında belirttiği; 'yerine göre depo, ahır, arabalık, samanlık ve taşlık olarak kullanılır ve zemini ekseriya, dövülmüş toprak veya taş kaplıdır.' tanımla örtüşmektedir (Eldem,1968:127).

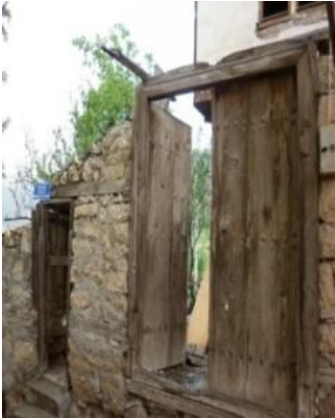
Resim 6. Cümle ve misafir kapısı
(Altunan Özkurt, 2011)

Binanın giriş kapısında bahçedeki cümle kapısı gibidir ve geniş bir alana açılmaktadır. Bu alanın ambar olarak kullanıldığı tahmin edilmektedir ve binanın diğer odalarına göre daha yüksek tavanlıdır, tavan kaplaması yoktur. Üç rıhtla ön bahçeyede cephesi olan kiler ya da mutfak olarak kullanıldığı düşünülen odaya, binaya ve sonradan imal edildiği düşünülen tek kollu bir merdivenle üst kata bağlanmaktadır. Bu mekanın ve bağlandığı odanın zemini evin diğer odalarından farklı olarak 30x30 cm ebatında kızıl renkli pişmiş toprakla kaplanmıştır (Resim 8). Sedat Hakkı Eldem'in aynı eserinde bahsettiği ara kat kavramı burda sadece üç rıhtla oluşturulmuştur.

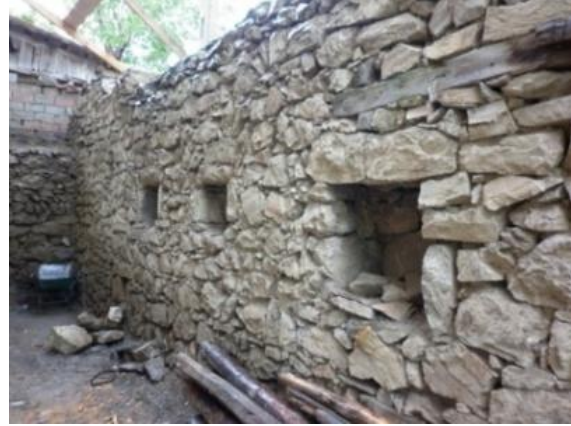
Resim 7. Işıklık detayı
(Altunan Özkurt, 2011)

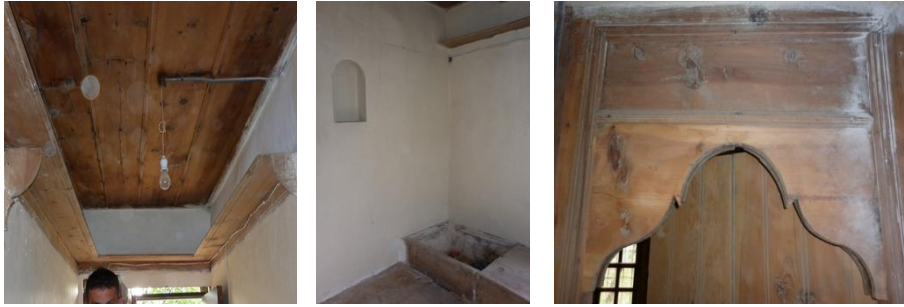
Resim 9-11. Giriş mekânı rafları -sedir, kitaplık ve ışıklık - misafir odası kapı detayı (Altunan Özkurt, 2011)

Bahçe duvarında bulunan küçük kapıdan girdiğimizde ise bizi bahçe karşılamaktadır. Az önce bahsi geçen toprak zeminli odanın dış duvarının önünden geçerek bahçede bulunan yedi rıhtlı bir merdivenle yapıya ve aynı anda ara kata girilmektedir. Muhtemelen kitaplık olarak kullanılmış, üç yönde duvarları çevreleyen rafı bulunan ve binanın tamamına dar bir antre ile bağlanan bu giriş mekânından, bir başka odaya ulaşılmaktadır. Bu odanın ocak, dolap süslemeleri ve kapısı diğerlerine göre daha muntazamdır ki bu da halkın söylediği ‘özel misafir odası’ tanımlamasına uymaktadır (Resim 9).

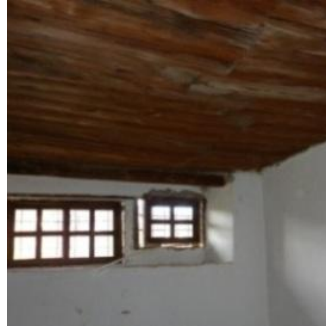
Resim 12. Tavan penceresi (Altunan Özkurt, 2011)

Evin iki girişini birbirine bağlayan holde üst kata ulaşmak için bir merdiven ve bir oda girişi bulunmaktadır. Bu hole sonradan binanın simetrisini bozan, işçiliğine uyum sağlamayan bir tuvalet ilâştirilmiştir. Hole kapısı olan diğer oda ise geleneksel kare oda şekline uyum sağlamayan, pencereleri tavan penceresi şeklinde olan, kapısı itinasız, tavanı kaplama yapılmamış basit bir odadır (Resim 12).

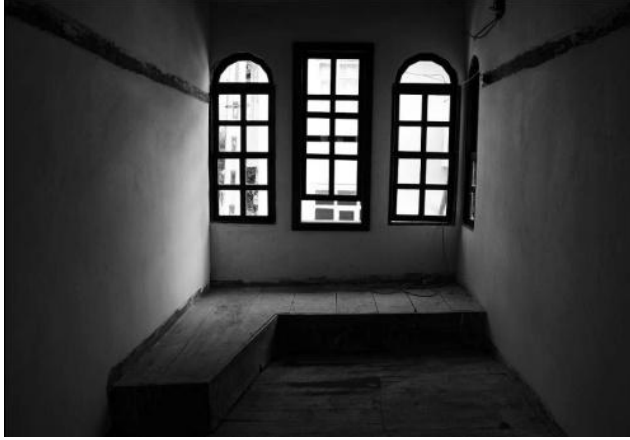
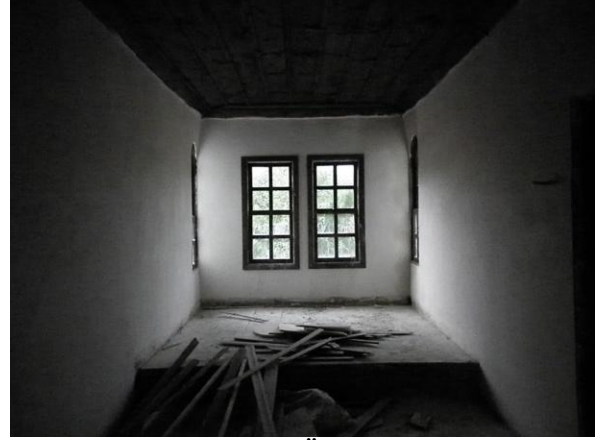
Resim 13-14. Güney ve batı duvarında bulunan sedir (Altunan Özkurt, 2011)

sedir bulunmaktadır. Mevcut olan sedirin genişliği alışılmıştan (50-60cm) büyüktür (230cm), yüksekliği ise bildiğimiz ölçüdedir (30cm).

Evin güney ve batı cephesinde bulunan sedir incelendiğinde bu sedirlerin oturma amacından çok zorunlu yapı elemanları olduğu görülmüştür. Çıkmalar döşeme tahtaları uzatılarak yapılmamıştır. Döşeme alt kat duvarları hizasında bitirilmiştir, cumbalar için yeni döşeme tahtaları kullanılmış ve diğerlerinin üzerine oturtulmuştur. Buda üst katta kot farkına neden olmuş ve bunu da geniş sedir olarak değerlendirmişlerdir. Anlatılan geniş sedir İskilip'te bulunan diğer evlerde de aynı yapım tekniğinin de gözlemlenmiştir.

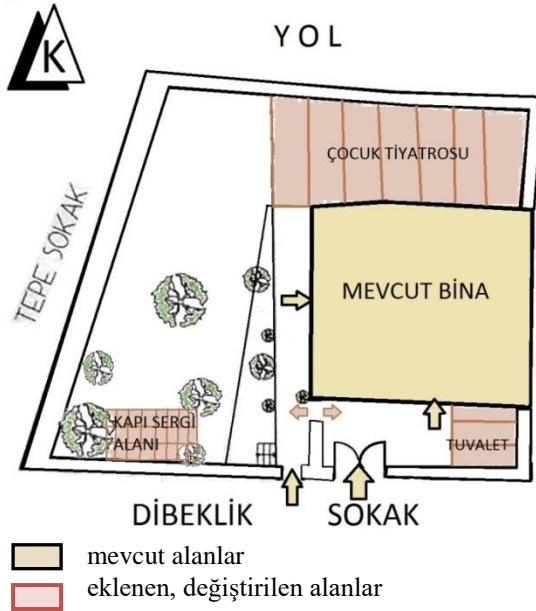
Şekil 10. Restorasyon vaziyet planı (Altunan Özkurt, 2011)

Restorasyon vaziyet planında görüleceği üzere (Şekil 10) mevcut bina ve çevresi şu şekilde düzenlenmiştir; binaya ana giriş giriş güney yönünde Dibeçlik sokak üzerinden yapılmaktadır. Girişlerde de herhangi bir değişikliğe gidilmemiştir. Cümle kapısı işlevini yitirmeden eskisi gibi alana malzeme ve öğrenci girişini sağlayacaktır. İkinci girişimizse konukların gireceği kapı olarak kullanılmaya devam edecektir. Buradan içeri giren konukları bahçede İskilip'in kapılarının sergilendiği yarı açık sergi alanı karşılaması düşünülmüştür (Resim 14, 15). Girişler arasında ki taş duvarın bir kısma yıkılarak iki alan arasında bahçeden de geçiş sağlanmıştır. Bu geçiş bahçeden tuvaletlere geçişi sağladığı gibi atölyeden bahçeye geçişi de kolaylaştıracaktır. Ön bahçe tamamen dinlenme, konuklar için seyir terası olarak değerlendirilecektir, sergi gezildikten sonra insanların bu mekânda bir müddet daha kalmaları sağlanarak atmosferi benimsemeleri hedeflenmektedir. Çeşitli atölyelerin bulunduğu sanat galerisinde şehrin çocuklarının aktivite eksikliği göze çarpmış ve bunu bir nebze azaltmak için çocuklara ait bir sahne düşünülmüştür. Yaklaşık elli kişilik bu salon küçük olarak nitelendirilse de bir başlangıç için önemlidir.

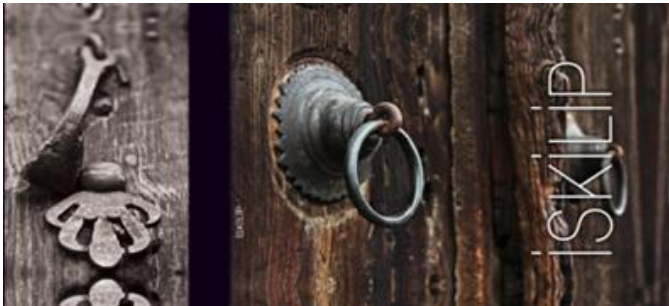
Resim 14. İskilip Kapı Tokmakları (Yılmaz, 2011)
